*Е.К. Карпузов, к.т.н., "Хенкель Баутехник"
(Украина), г. Киев;
И.Н. Бабий; к.т. н., ОГАСА, г. Одесса*

ГИДРОИЗОЛЯЦИЯ СТРОИТЕЛЬНЫХ КОНСТРУКЦИЙ И СООРУЖЕНИЙ — ПРОБЛЕМЫ ПРИМЕНЕНИЯ

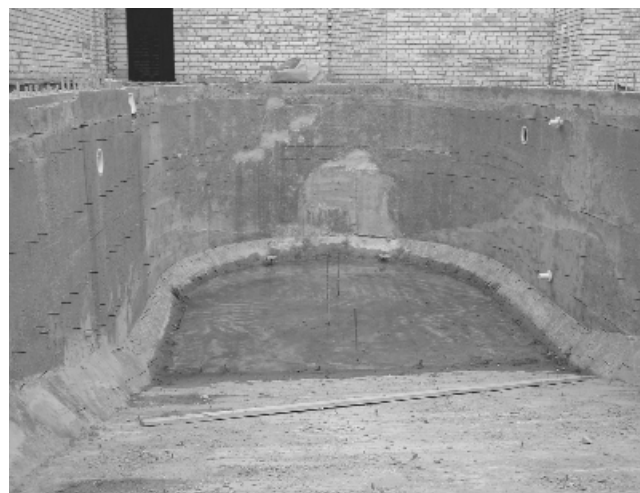
Рис. 1. Устройство гидроизоляции бассейна

В данном случае не учтены современные возможности гидроизоляционных материалов, в частности, полимерцементных. Поэтому конструктивное решение гидроизоляции "чаши" бассейна (рис. 1) предусматривает использование битумосодержащих материалов с последующим устройством штукатурного слоя и только затем нанесение декоративных покрытий (краски, плитка и др.).

- ненадежность конструктивного решения — обеспечить герметичность слоя гидроизоляции при таком количестве анкеров практически невозможно, дополнительные слои также не способствуют надежной работе конструкции;

- высокая трудоемкость решений, связанная с устройством переходной системы от битумосодержащих материалов к облицовке при окраске "чаши" бассейна, — многочисленные анкера, металлическая сетка, устройство штукатурного слоя;

В то же время применение полимерцементной гидроизоляции позволяет упростить конструктивное решение до устройства двух слоев гидроизоляции с последующим нанесением слоя полимерцементного клея, на котором укладывается облицовочная плитка. Таким образом, получаем конструкцию, работающую как единое целое с высокой степенью надежности и долговечности, как гидроизоляции, так и облицовочного покрытия.

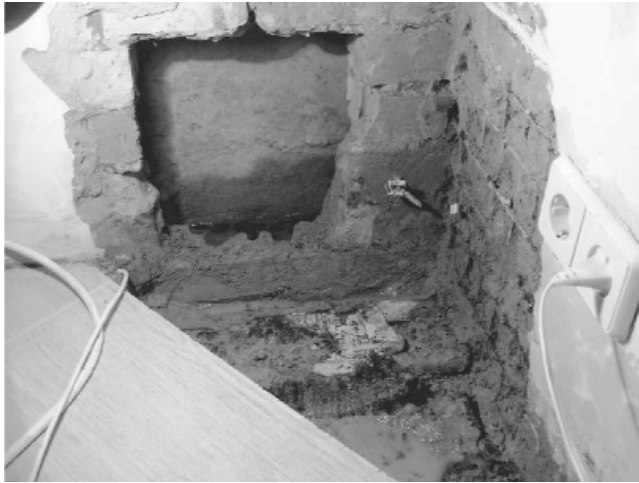
Рис. 2. Устройство гидроизоляции по принципу фальш-стены

Применение конструктивного решения обеспечения гидроизоляции подземной части здания с внутренней стороны с использованием так называемых фальш-стенок (рис. 2), не может решить проблему из-за физической неспособности данного решения выполнить функцию гидроизоляции. Фальш-стенка на короткий период времени может замаскировать проблему, но не более того.

При решении проблем гидроизоляции с обратной стороны воздействия водных нагрузок (негативное давление) наиболее эффективной является отсечная гидроизоляция по периметру помещения и обмазочная полимерцементная гидроизоляция по всей поверхности вертикальных конструкций, а также гидроизоляция горизонтальных поверхностей битумно-полимерными композициями с последующей ее пригрузкой с помощью стяжки и других элементов пола.

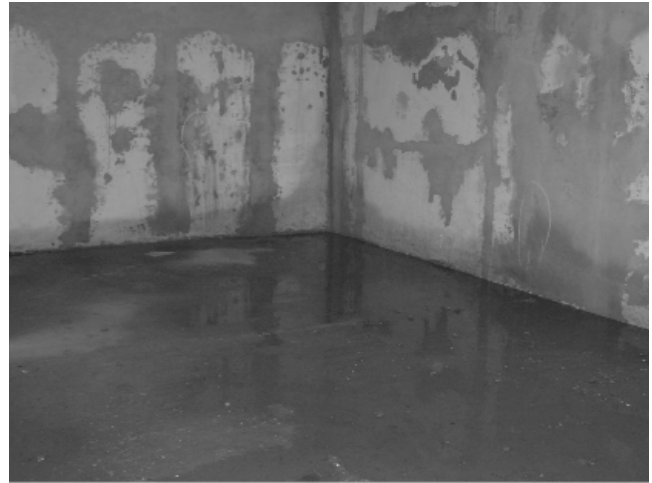
Рис. 3. Отказ работы гидроизоляции в подземных паркингах

Анализ причин отказа гидроизоляции, обеспечивающей герметичность ограждающих конструкций паркинга (рис. 3) показал, что основными причинами протекания является неправильное решение по конструкции наружной гидроизоляции на стадии проектирования.

В частности, в конструктивных решениях очень часто предлагается применение наплавляемой гидроизоляции для вертикальных конструкций. Такой метод обеспечения герметичности малоэффективен по многим причинам — это низкая вероятность создания герметичного контура с помощью наплавления рулонов, слабое место — стыки между полотнами, практически невозможно обеспечить надежный контакт гидроизоляционного слоя с поверхностью гидроизолируемых конструкций, достаточно сложно обеспечить целостный контур, связывающий в единое целое горизонтальную и вертикальную гидроизоляции.

В таких ситуациях наиболее эффективной является битумно-полимерная напыляемая гидроизоляция, способная обеспечить герметичный контур и 100%-й контакт с основанием. Конструкция основания (монолитная, сборная, сборно-моно-

литная) в данном случае не является критичной, так как высокие деформативные свойства материала (более 300 % относительного удлинения) способны сохранить целостность гидроизоляционного слоя не только в условиях температурно-влажностных деформаций конструкции, но и компенсировать воздействия деформаций, связанные с неравномерной осадкой здания.

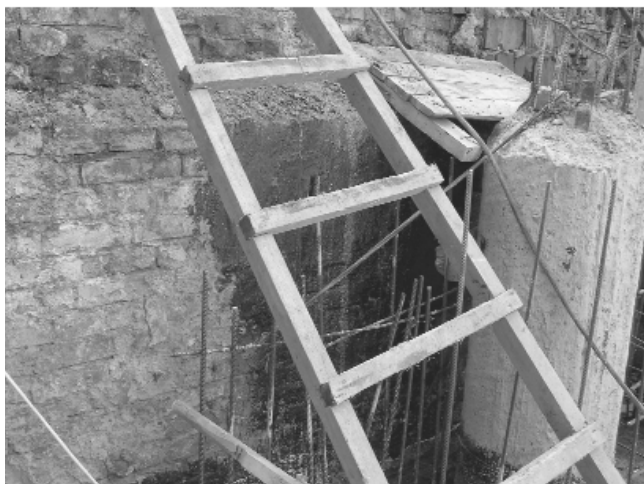
Рис. 4. Гидроизоляция подземной части здания с противоположной стороны воздействия воды

При выполнении гидроизоляционных работ большое внимание необходимо уделять подготовке поверхности, на которую будет наноситься гидроизоляционное покрытие. На практике очень часто гидроизоляционный слой из битумно-полимерной мастики наносится на неподготовленную поверхность. Поверхность не очищена, трещины не расшиты и незаделаны, низкая когезионная прочность материала поверхности — 0,12-0,2 МПа, степень засоленности высокая (рис. 4).

Такое состояние поверхности и материала основания (кирпич) не могут обеспечить гидроизоляционному слою оптимальные условия для надежности работ. Слой гидроизоляции неравномерный, условия работы стесненные. Комплекс перечисленных факторов не позволяет прогнозировать надежную работу системы гидроизоляции.

Следует отметить, что современные возможности и ассортимент материалов позволяют довести состояние материала основания с помощью специальных укрепляющих пропиток до требуемых под укладку битумно-полимерных мастик. В данном случае подход при выполнении гидроизоляции назвать системным нельзя, соответственно, и гарантировать эффект от выполнения работ не реально, так как производители работ не учли очень важный фактор, связанный с негативным давлением воды на гидроизоляцию.

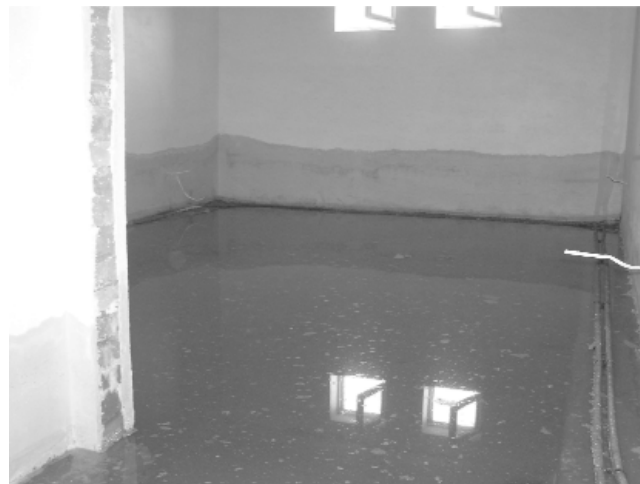
Рис. 5. Отказ работы гидроизоляции из-за изменения водных нагрузок

По данным геологических исследований уровень грунтовых вод находится значительно ниже фундаментной подушки, а коэффициент фильтрации грунтов меньше 0,1 мм/с, что предусматривает использование гидроизоляционных материалов, способных обеспечить герметичность конструкций от периодического воздействия воды без давления.

Гидроизоляция выполнена с применением битумных мастик без создания совмещенного контура из вертикальных и горизонтальных слоев, соот-

ветственно, в зоне примыкания стен к фундаментной плите и произошла разгерметизация стыкового соединения, неспособного воспринимать воздействия воды под давлением.

На рис. 5 показано помещение, которое затопливается в осенний и весенний периоды в результате изменения уровня грунтовых вод.

При изменении водных нагрузок от периодического кратковременного воздействия до длительного под давлением необходимо применять материалы и решения, способные работать в таких условиях.

Восстановить гидроизоляционный контур в данном случае, когда снаружи выполнена работа по благоустройству, является задачей технически непростой, но главное — экономически очень затратной. Затраты на восстановление гидроизоляции со стороны помещения в несколько раз превышают первичные затраты на гидроизоляцию в процессе строительства.

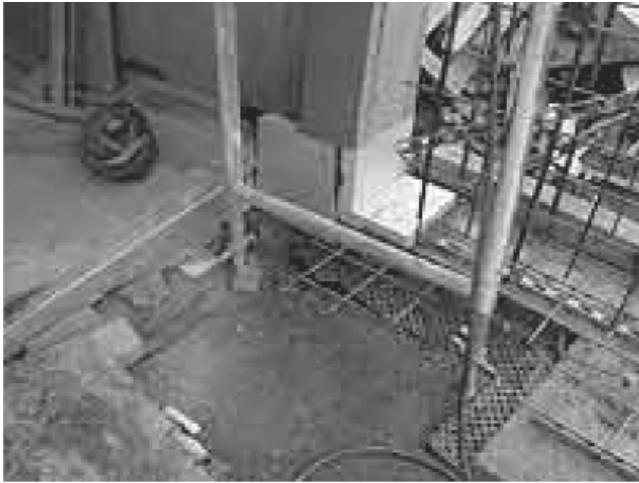
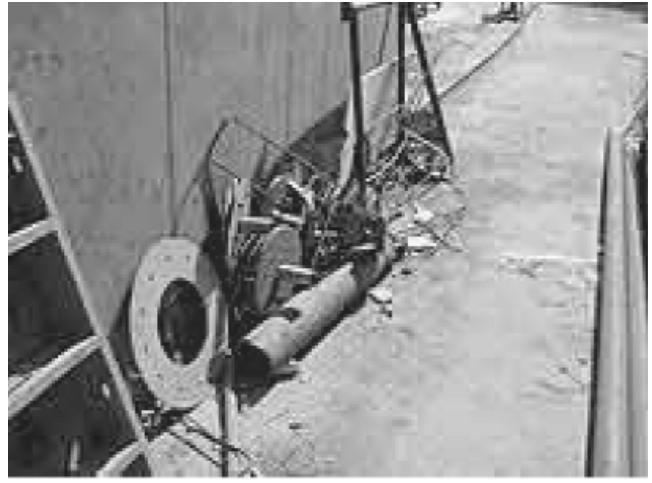
Рис. 6. Повреждение гидроизоляционного слоя в процессе производства смежных работ

Рис. 7. Повреждение гидроизоляционного слоя в процессе складирования

Как видно на приведенных рисунках 6, 7 по слою гидроизоляции устанавливают "леса", на нем же складировать строительные материалы с острыми углами, соответственно, вероятность нарушения герметичности очень высокая, и все затраты и усилия по гидроизоляции могут быть сведены к нулю.

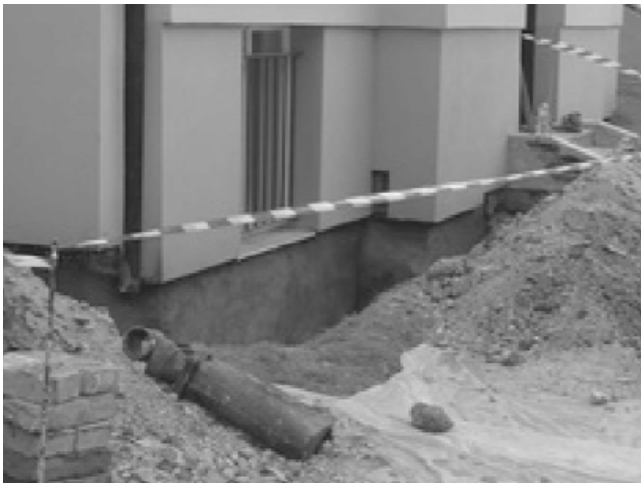
Рис. 8. Отказ работы гидроизоляции из-за неправильно выбранного слоя гидроизоляции

В том числе и из-за отсутствия нормативной базы. На приведенной фотографии (рис. 8) виден результат отсутствия четких требований к гидроизоляционному слою, способному работать в условиях длительного воздействия воды под давлением (уровень грунтовых вод выше фундаментной подушки), а также обеспечить герметичность стыковых соединений между фундаментными блоками (рис. 9). Поэтому ситуацию, показанную на этих фотографиях можно описать таким образом: процесс был — результата нет. Да и не могла гидроизоляция, выполненная с применением битумной мастики, скорее всего предназначенной для грунтовки поверхности, обеспечить эффективную герметичность подземной части здания. Отсутствует достаточный слой, способный обеспечить герметичность конструкции. Сложная конфигурация гидроизолируемых поверхностей не способствует созданию герметичного контура, а повышение временного уровня грунтовых вод расставило все точки над "i".

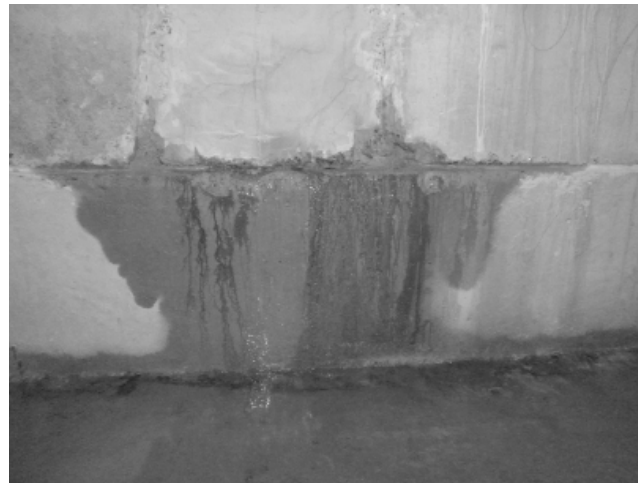
Рис. 9. Нарушение герметичности конструкции в результате повреждения гидроизоляционного слоя
